# HausBoden e. V.

### **Konservatorisch und restauratorisch orientierte Instandsetzung des Straßenzauns: Festigung der Holzteile**

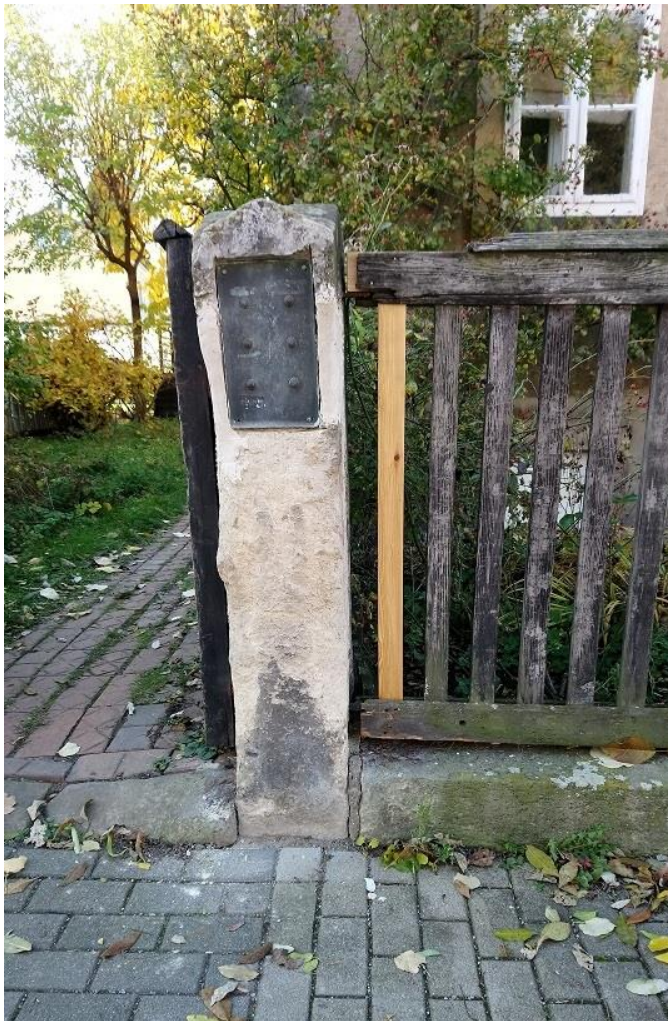
Skizze der zu erneuernden Holzklötzchen

Die Holzelemente des Zauns lagern auf Metallzungen, die in die Sandsteinstelen eingelassen sind. Dafür sind in den Kopfen der oberen, aus mehreren Latten bestehenden vertikalen Abdeckung kleine Holzklötze vorgesehen. Von diesen ist nur noch ein ursprüngliches erhalten. Dort, wo sie fehlen, habe ich inzwischen teilweise neue angebracht. Diese Maßnahme hat einen sehr großen Effekt für die Stabilität des Zauns.

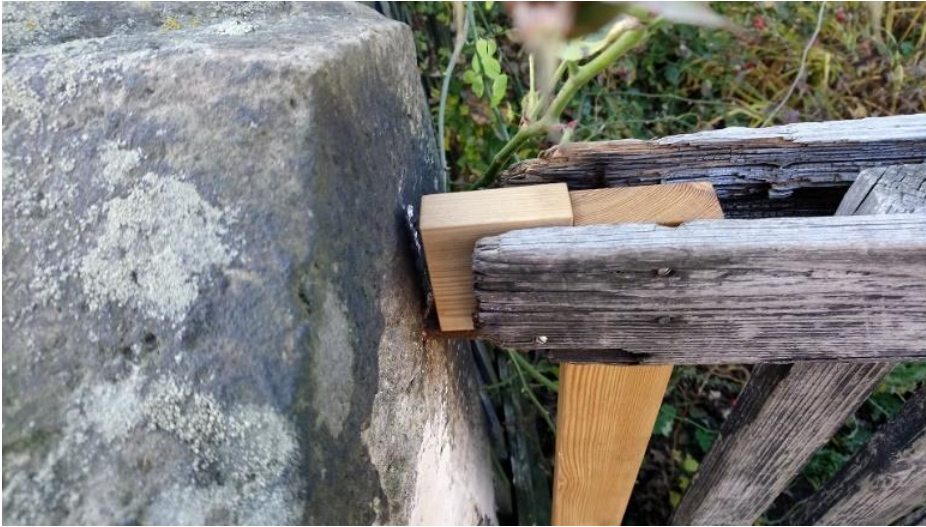
Die erneuerte Zaunlatte

Zunächst habe ich die fehlende Latte direkt neben dem Eingangstor ersetzt.

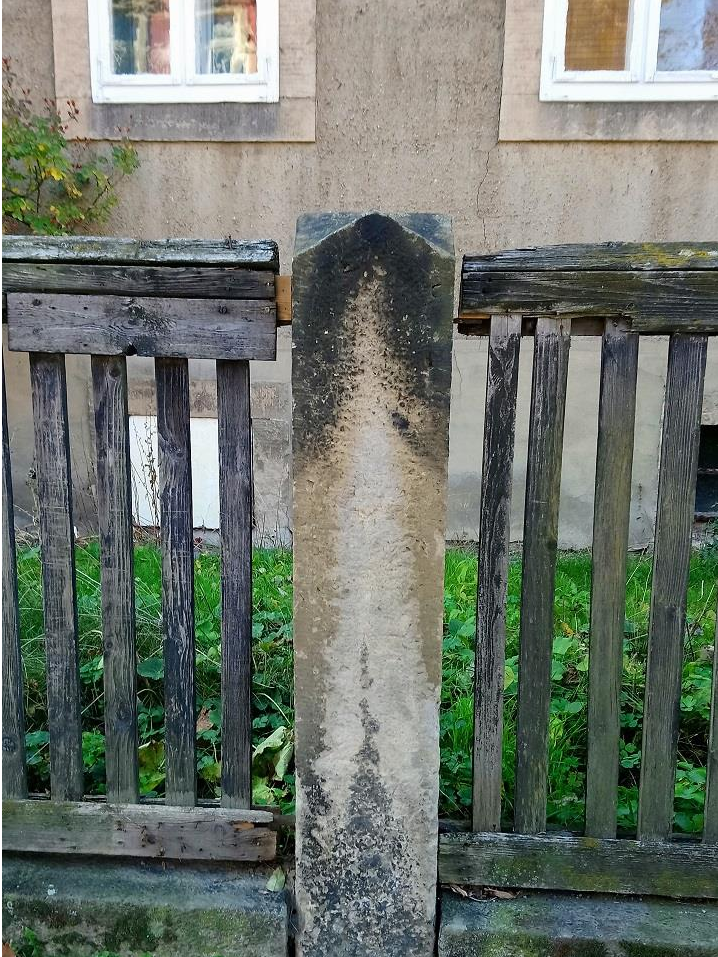
Position 1

Position 1: erneuert, einschließlich Latte

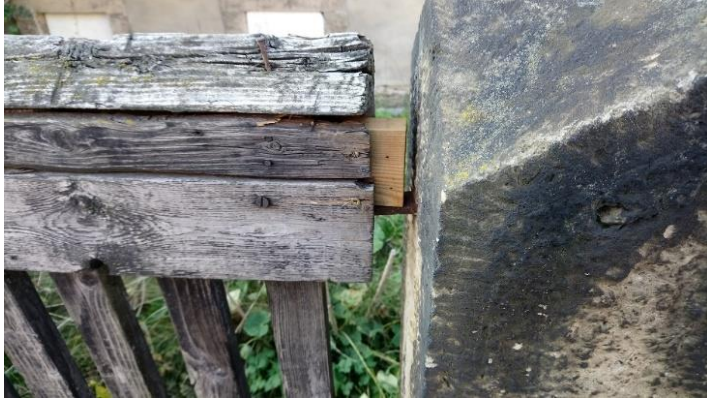
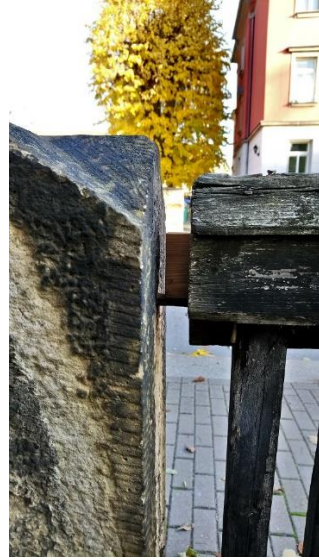
Positionen 2 und 3

Position 2: erneuert

Position 3: erneuert

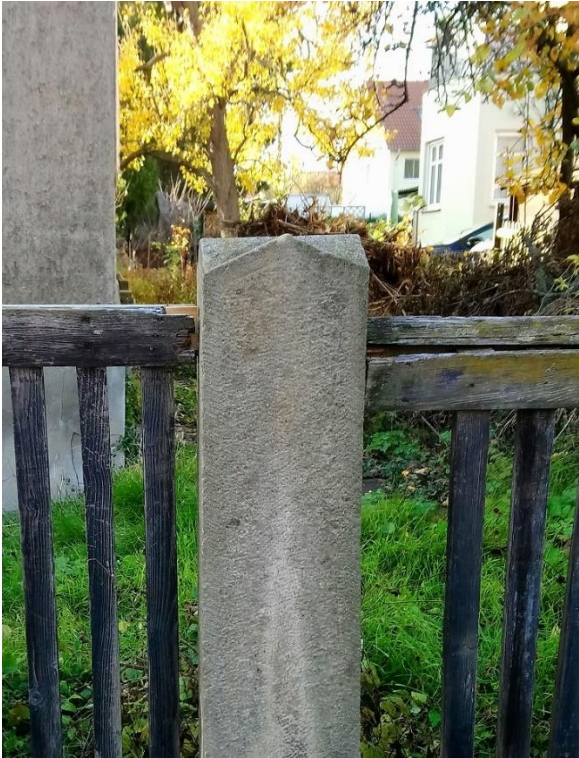
Position 5

Position 5: erneuert

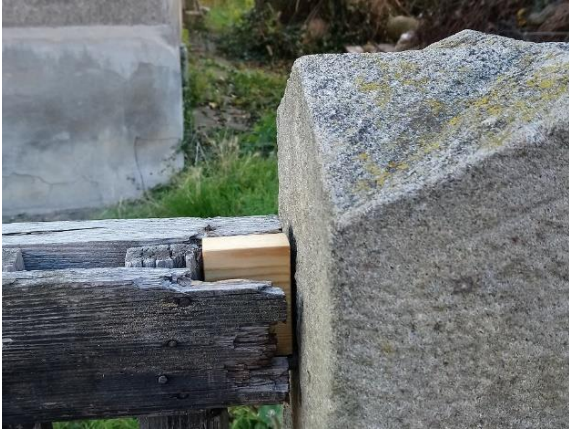
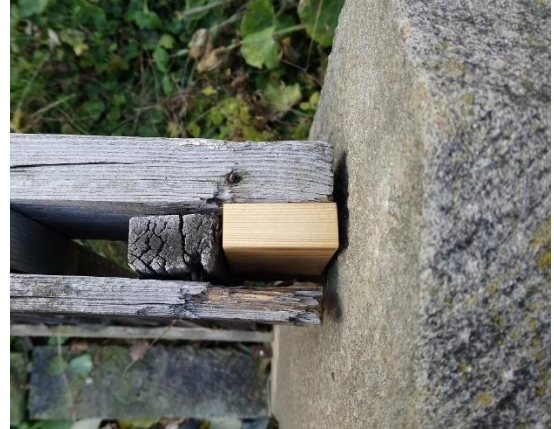
Position 6 und 7

Position 6: erneuert

Position 7: zu erneuern
